# TILSTANDSVURDERING

## *- med drift- og vedligeholdelsesplan*

**Sagsnr.:** 2022000018

Troldebakken 1 - 44, 3300 Frederiksværk

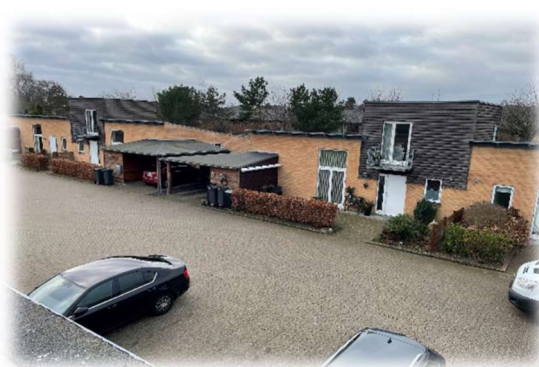
Facade mod vejen og belvedere (tagetage jf. BBR)

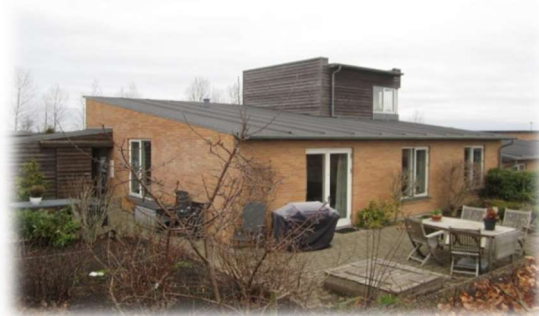
Facade og gavl mod havesiden

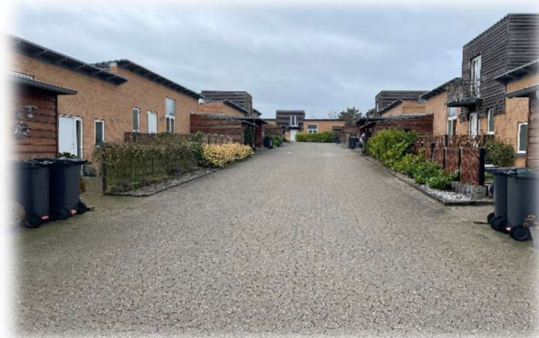
Boliger ses med forhave, redskabsskure og carporte
